Panoramo-kamera til brøndinspektion

360 graders brøndinspektion med digitalt kamera

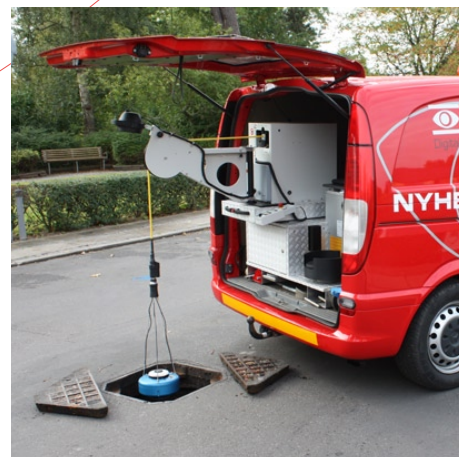
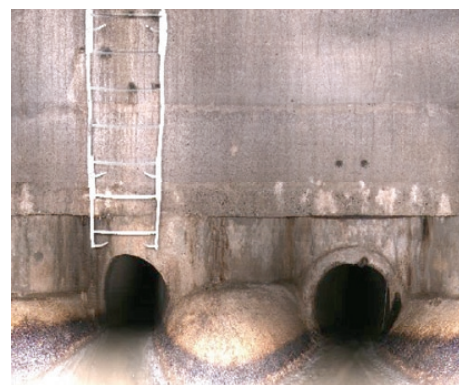
Panoramio's præcision er baseret på en særlig teknik, hvor kameraet tager mange mange billeder 360 grader rundt i brønden. Disse billeder udgør reelt en scanning af brønden. Herefter kan man ganske enkelt "folde" scanningen ud, så man kan se hele brøndvæggen. Det giver mulighed for præcist at måle nedstik og dimensioner – og for at se tilstanden i brønden.
